# COMUNE DI VILLE D'ANAUNIA

Allegato G

## INVENTARIO COMPENDIO MALGA TASSULLA E MALGA NANA ANNO 2026 E DOCUMENTAZIONE FOTOGRAFICA

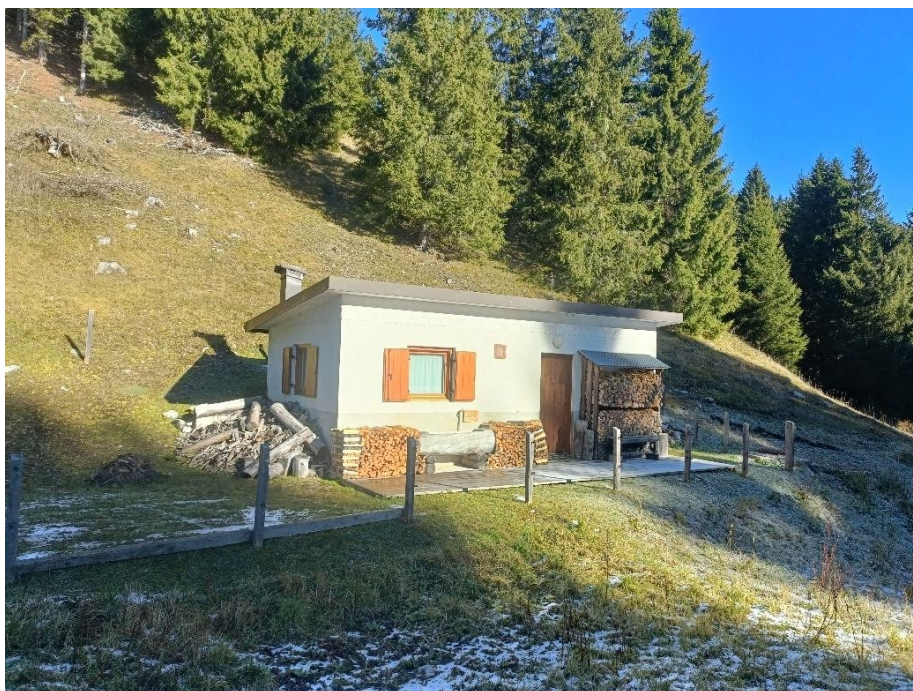
Foto 1 – BAIT DELE MANZE.  
Foto di data 29.10.2025

La struttura denominata "Bait dele Manze" è integra, ordinata e pulita.

Gli spazi esterni adiacenti alle strutture del “Bait dele Manze” e del “Bait dei Vedei” risultano ordinati e ripuliti da qualsiasi rifiuto. Le recinzioni adiacenti alle strutture sono integre lungo tutto il perimetro (foto 1, 2 e 3).

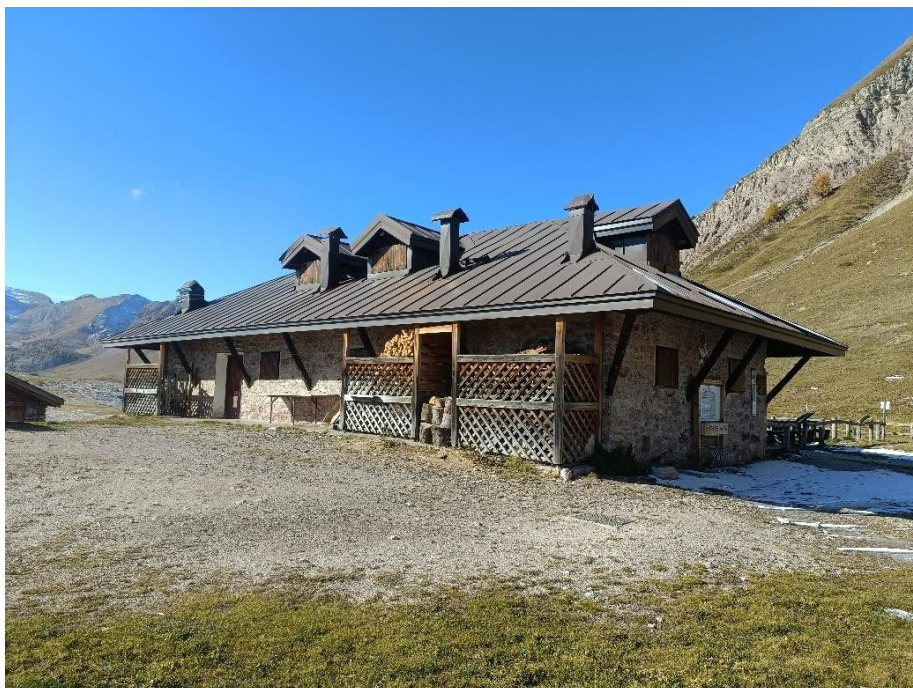
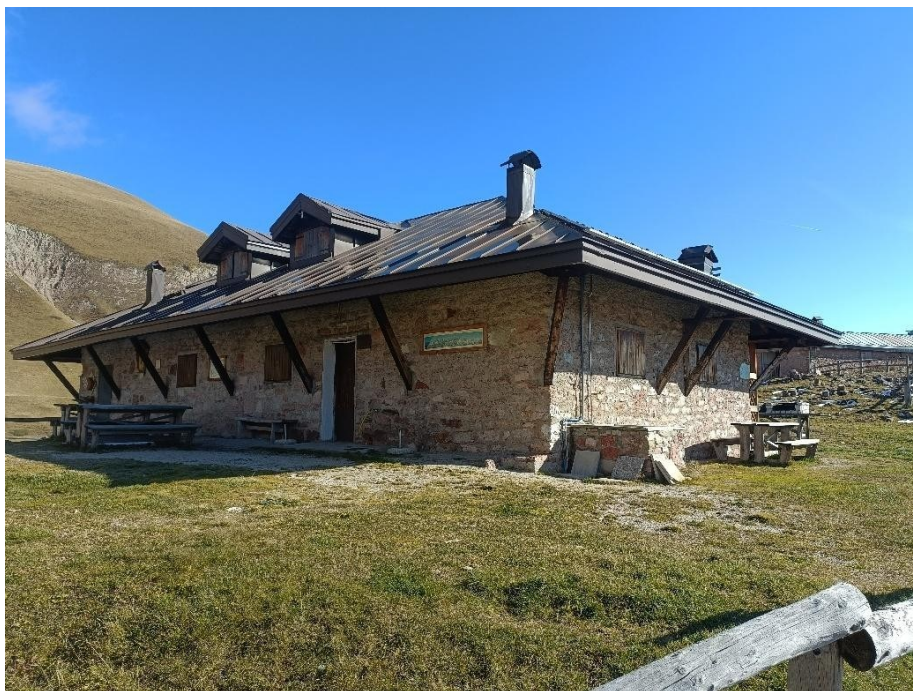
Gli spazi esterni adiacenti alle strutture della Malga Tassulla risultano ordinati e ripuliti da qualsiasi rifiuto. Le staccionate sono integre lungo tutto il perimetro (foto 4 e 5).

*Note: il palo a sostegno della stanga d'ingresso è stato divelto e non è più presente.*

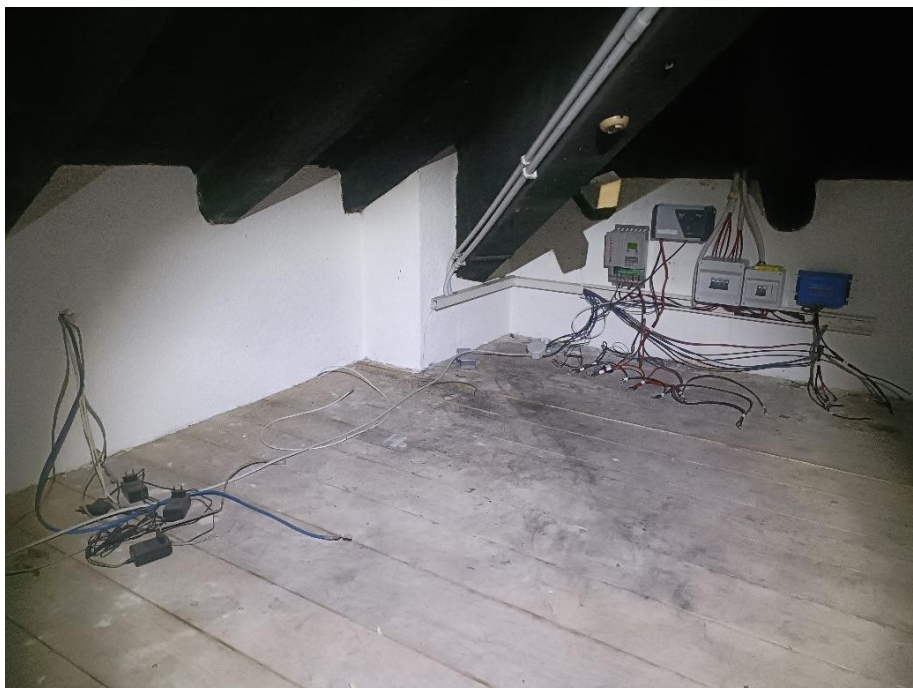
Foto 39 – MALGA TASSULLA – SOFFITTA – LOCALE BATTERIE.  
Foto di data 29.10.2025

*Note: le batterie in dotazione sono state trasferite da parte degli operai specializzati del comune di Ville d'Anaunia presso il magazzino comunale per effettuare la regolare manutenzione.*

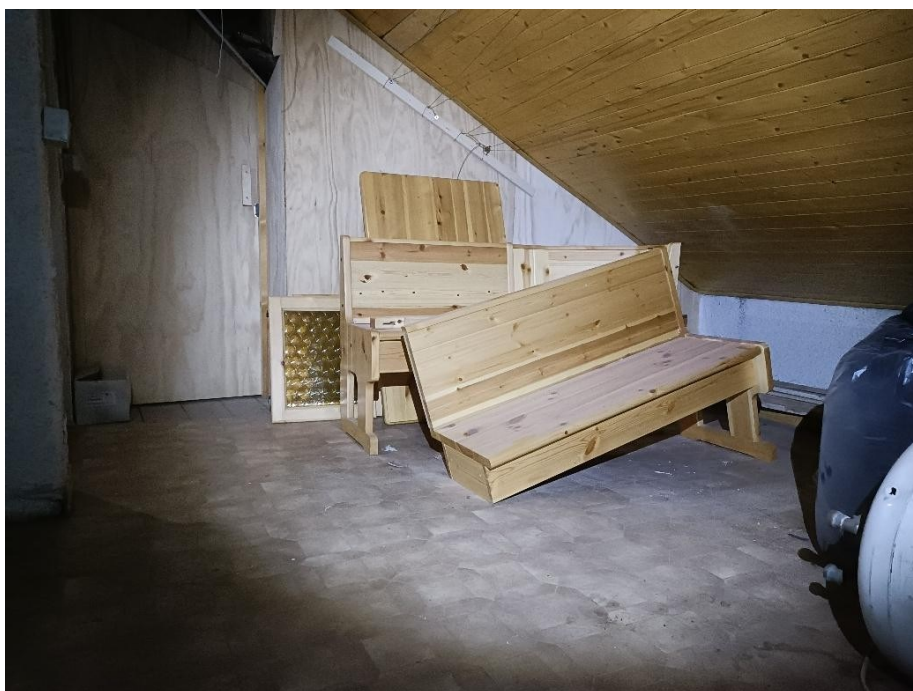
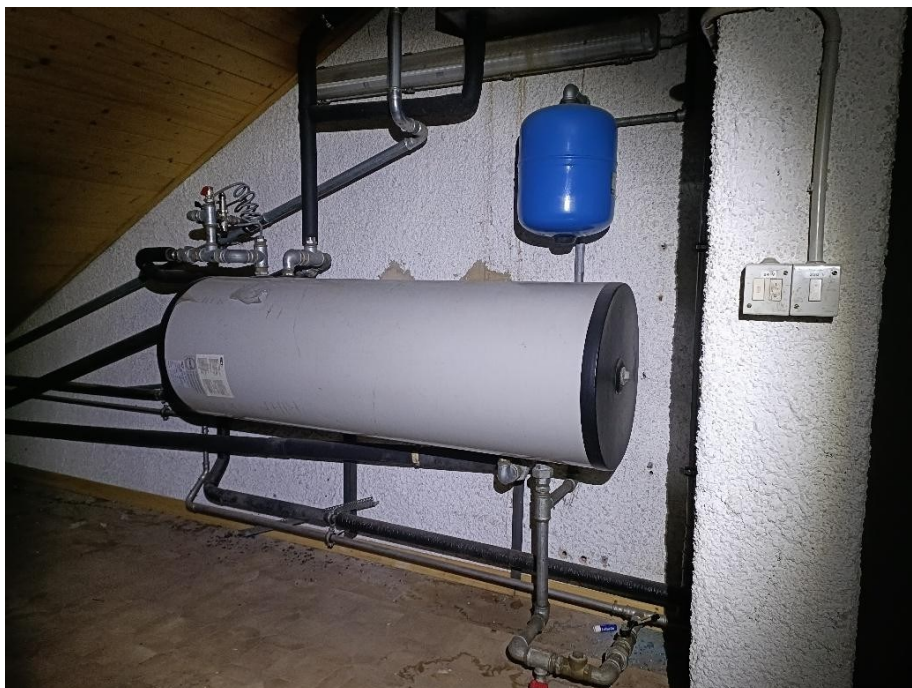
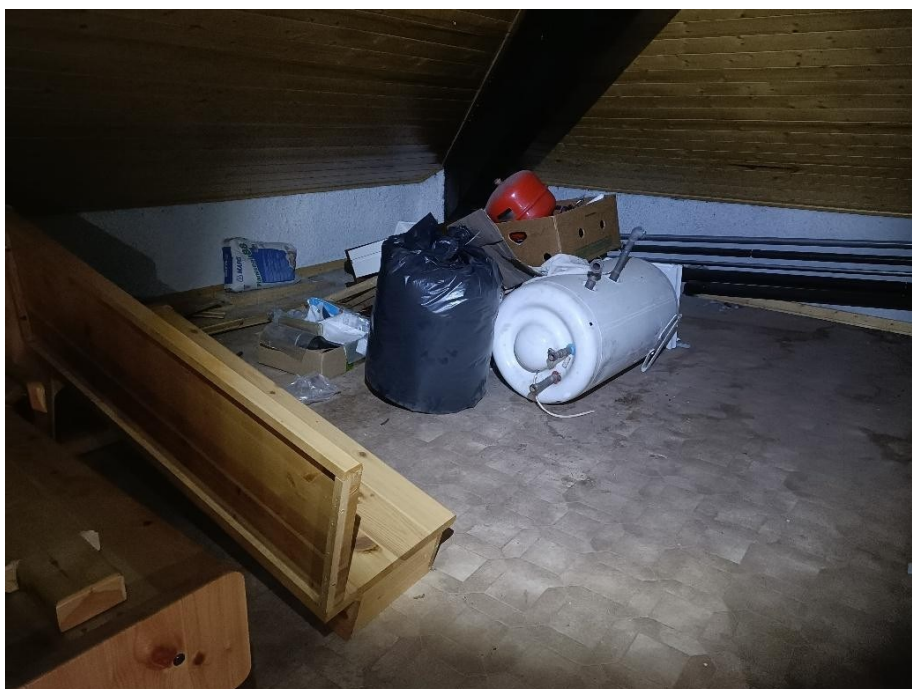
*Note: nel locale sono presenti materiali di diversa natura accumulati nel tempo.*

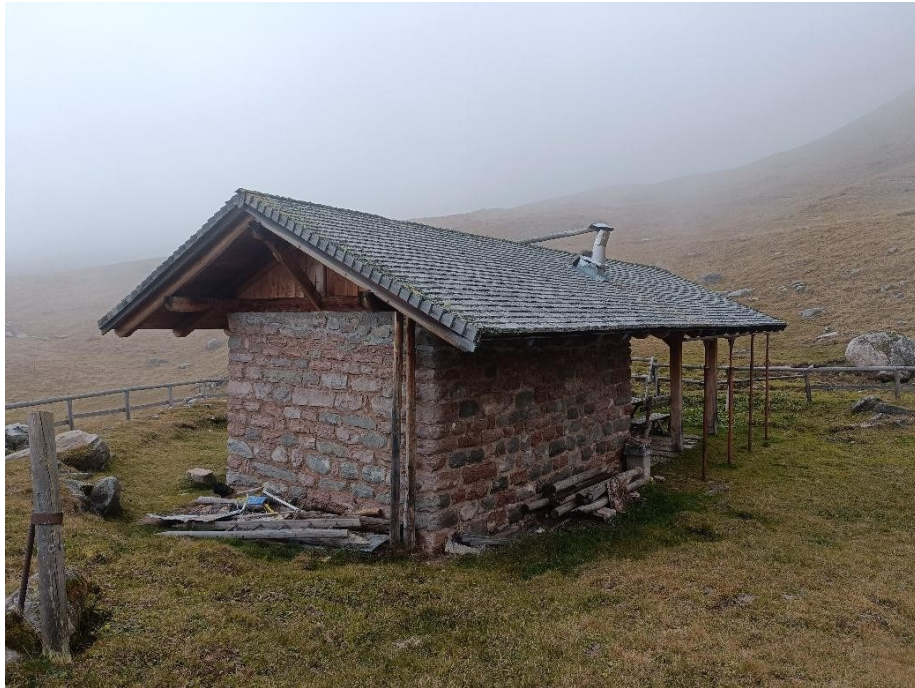
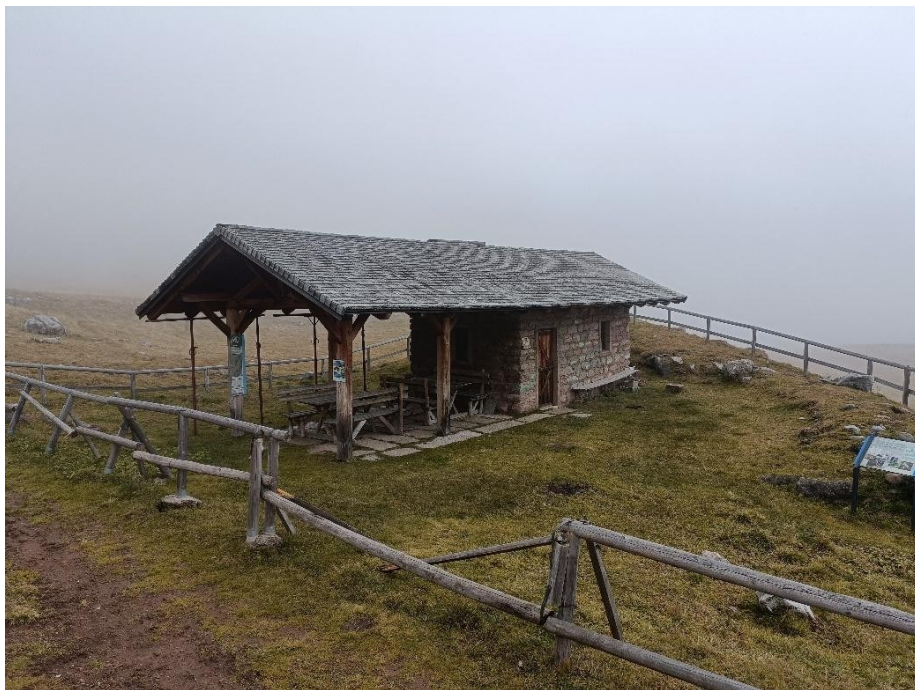
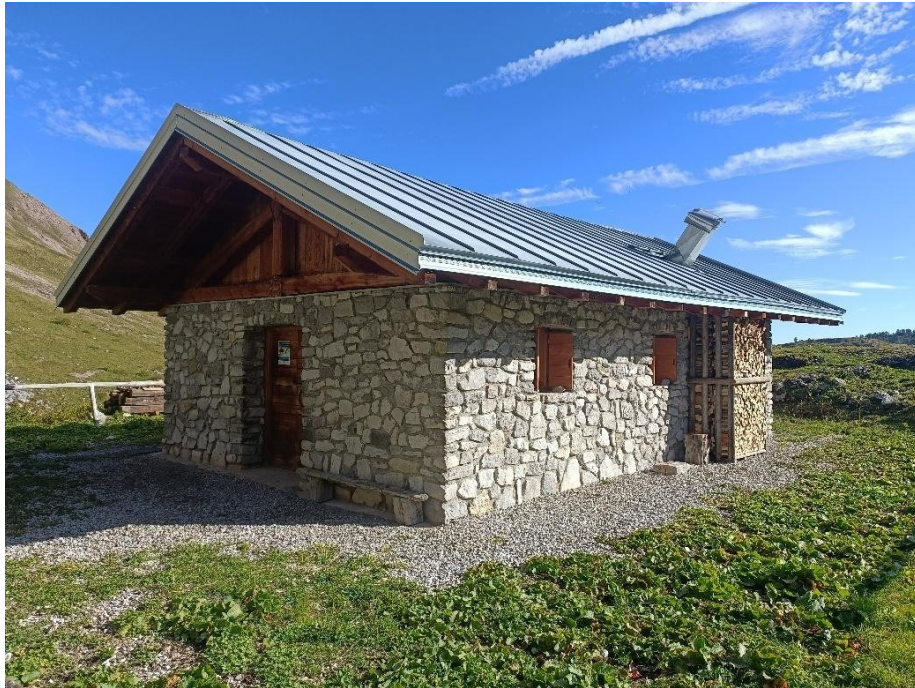
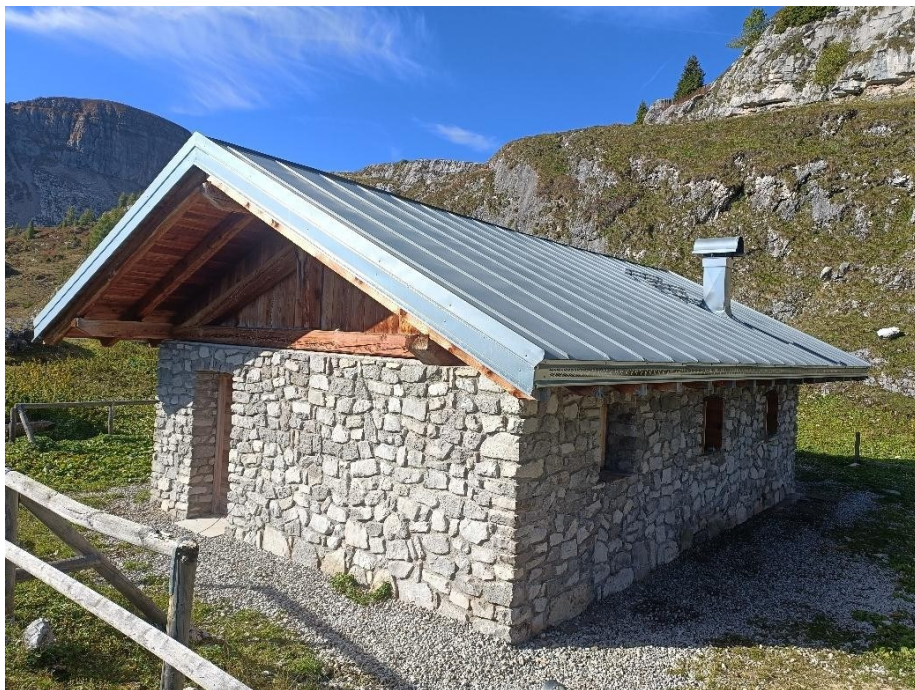
Gli spazi esterni adiacenti alle strutture di “Bait del Pegorar” e “Malga Nana” risultano ordinati e ripuliti da qualsiasi rifiuto. Le staccionate sono divelte in parte lungo il perimetro (foto 55, 56, 57 e 58).

*Note: le staccionate adiacenti alle strutture di “Bait del Pegorar” e “Malga Nana” sono in parte divelte da diversi anni a causa di marciume nei pali di sostegno.*
