# COMUNE DI VILLE D'ANAUNIA

OGGETTO: Interrogazione del 09/11/2023 protocolli 10996 e 10997 con oggetto "Interrogazione passerella tra via di S.Paolo e via delle Basc-Cere frazione.Pavillo p.f. 3131 di C.C.Tassullo I.". **Risposta.**

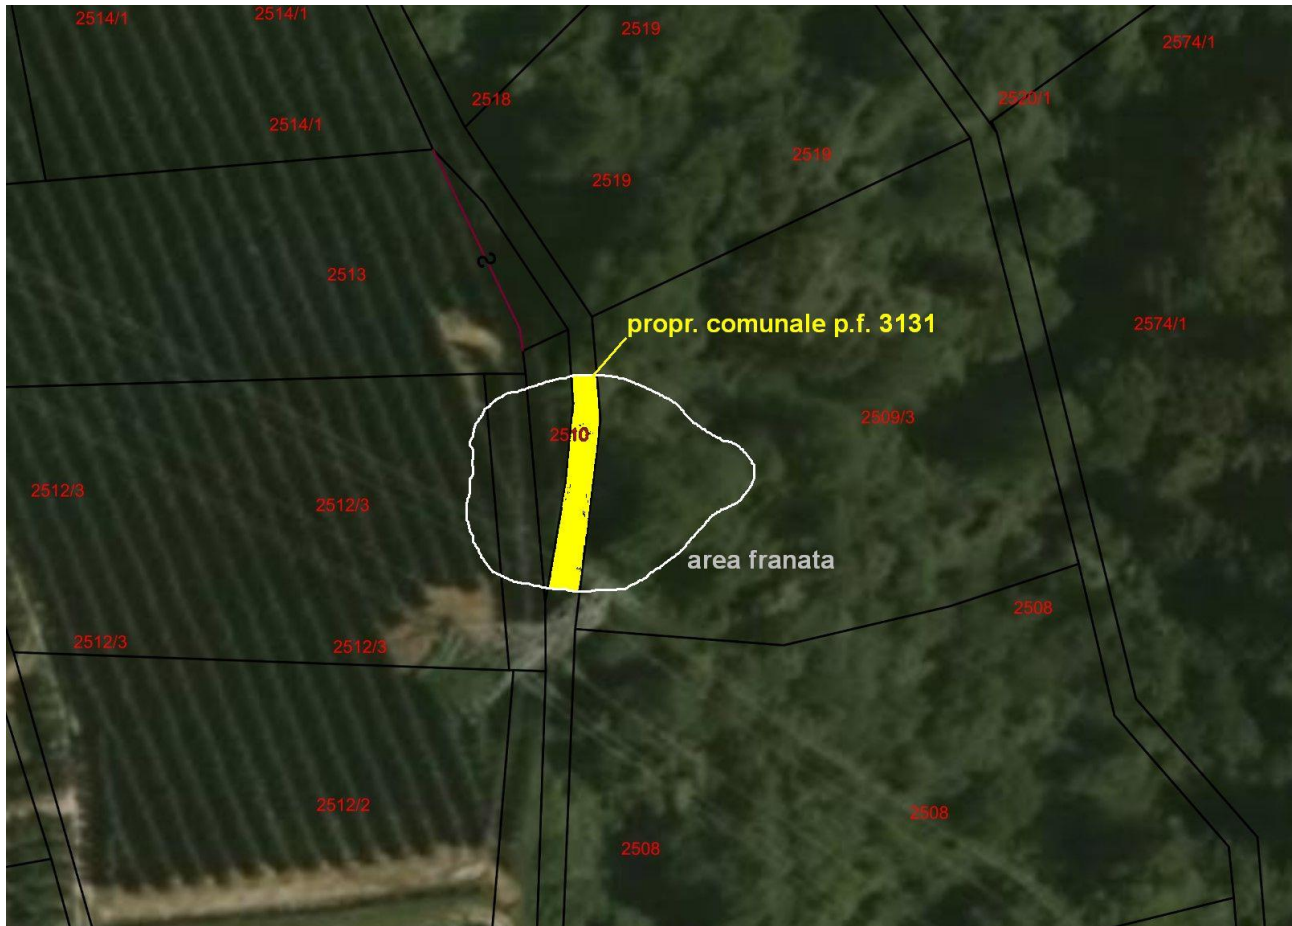
Il movimento franoso interessa attualmente una superficie di circa 30x50 m a cavallo delle particelle fondiarie 2512/3 (privata – frutteto – PRG area agricola di pregio), 2511/3 (privata – PRG area a bosco), 2510 (privata – PRG area a bosco), 3131 (bene pubblico stradina – PRG area a bosco), 2509/3 (privata – PRG area a bosco).

Il fronte superiore della frana dista attualmente circa 6/8 metri dalle fondazioni di un traliccio dell'alta tensione di proprietà Terna Rete Italia S.p.A.

Immagine 1: Localizzazione grafica approssimativa della frana.
