# COMUNE DI VILLE D'ANAUNIA

Allegato G

## INVENTARIO COMPENDIO MALGA TASSULLA E MALGA NANA ANNO 2026 E DOCUMENTAZIONE FOTOGRAFICA

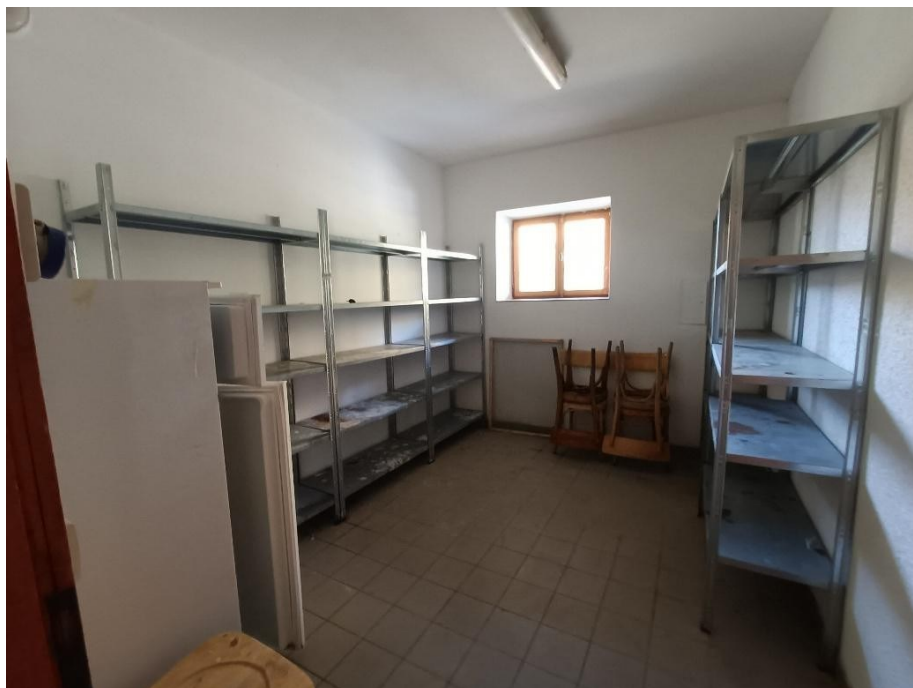
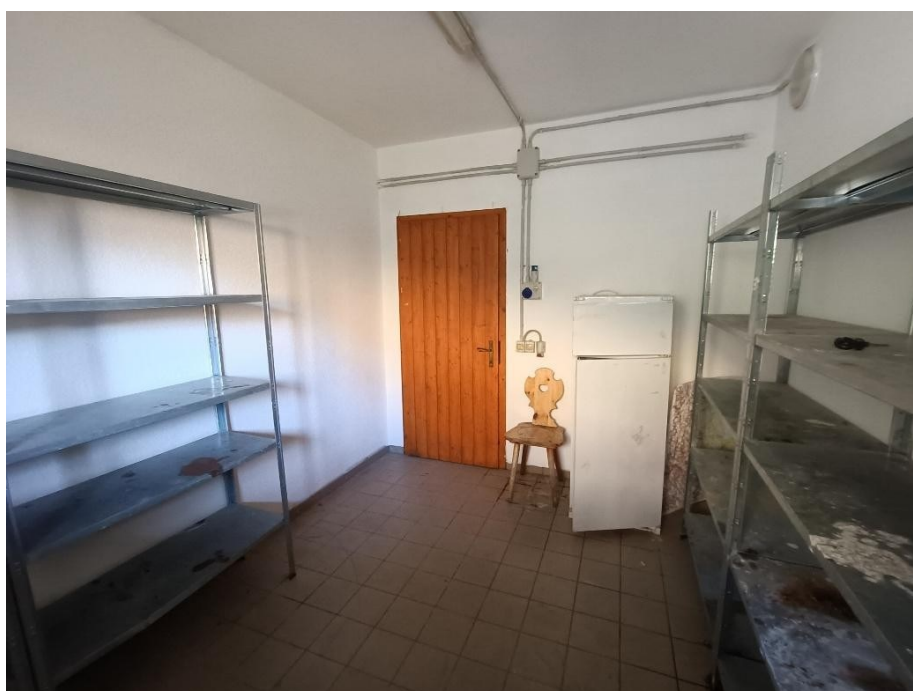
Foto 11 – MALGA TASSULLA – LOCALE DISPENSA.  
Foto di data 29.10.2025

- n. 1 piatto doccia con soffione;
  - n. 1 tenda doccia;
  - n. 1 scopino wc.
- 4.3 LOCALE DISPENSA (foto 11 e 12)  
Struttura non tinteggiata, pulita e ordinata, dotata di:

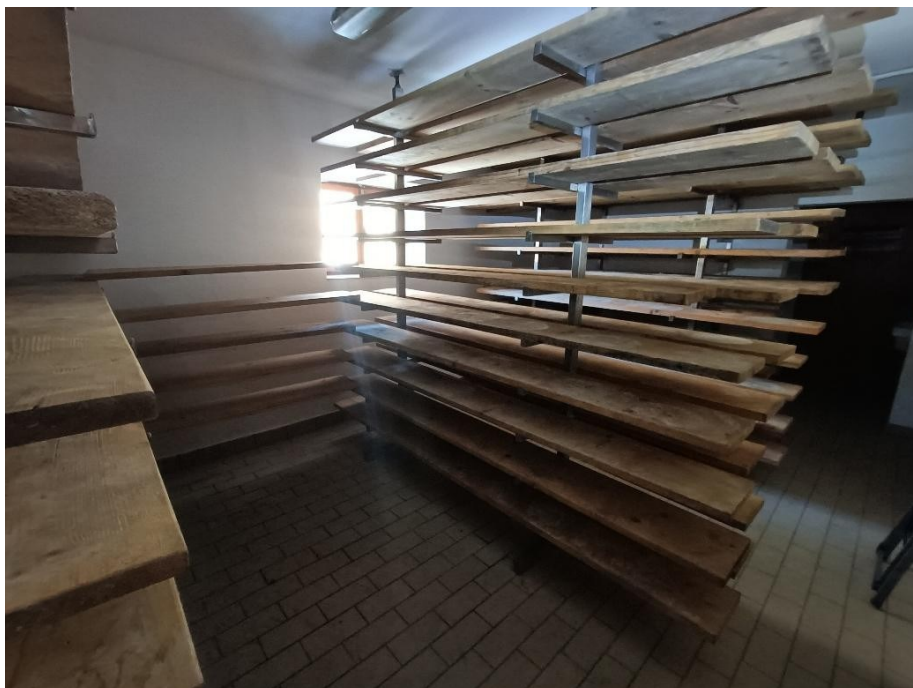
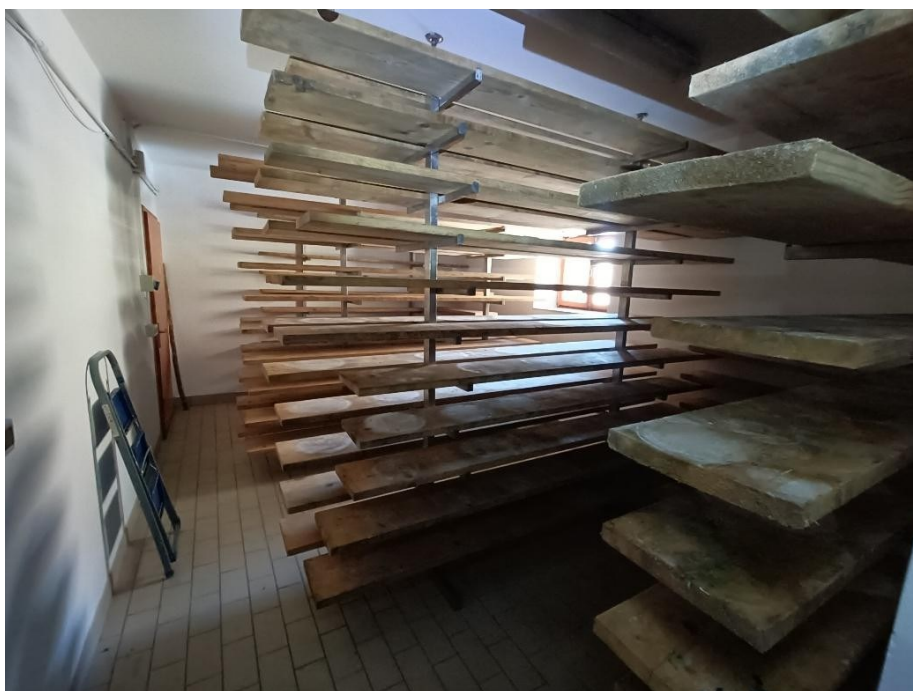
Foto 13 – MALGA TASSULLA – LOCALE STAGIONATURA FORMAGGIO.  
Foto di data 29.10.2025

- n. 1 scaffalatura a 5 moduli;
  - n. 5 sedie;
  - n. 1 frigo + freezer.
- 4.4 LOCALE STAGIONATURA FORMAGGIO (foto 13 e 14)  
Struttura non tinteggiata, pulita e ordinata, dotata di:

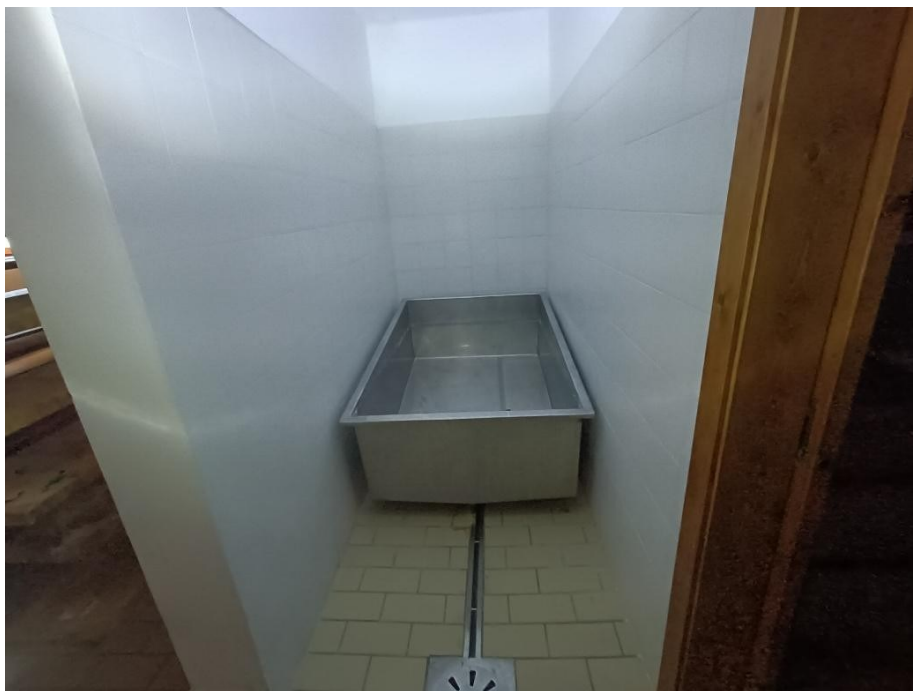
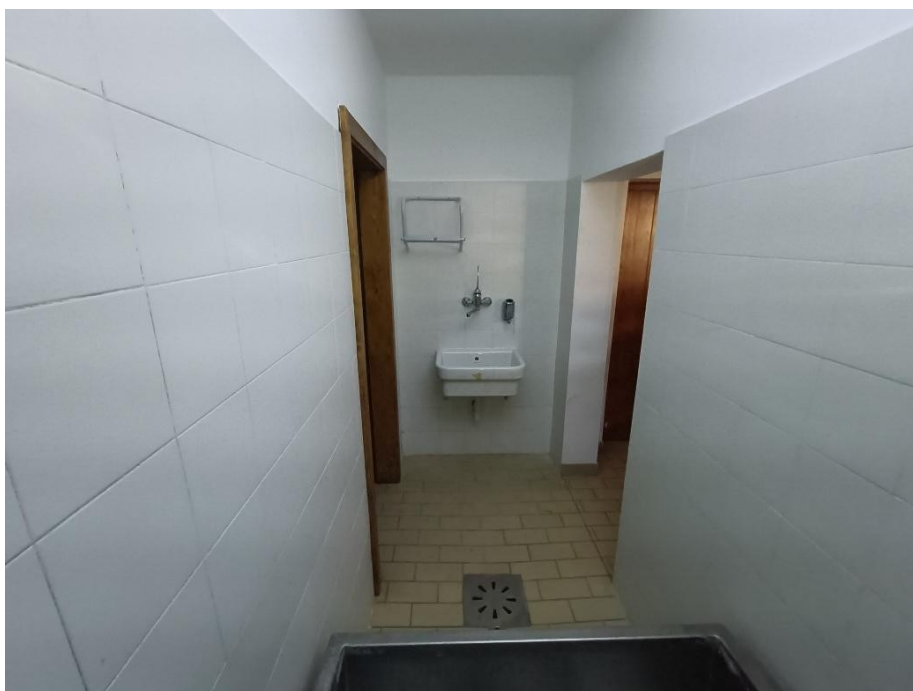
Foto 15 – MALGA TASSULLA – LOCALE SALAMOIA FORMAGGIO.  
Foto di data 29.10.2025

- n. 8 supporti per scaffalatura formaggio in acciaio inox;
  - n. 70 tavole in legno;
  - n. 1 scaletta a 3 scalini in ferro.
- 4.5 LOCALE SALAMOIA FORMAGGIO (foto 15 e 16)  
Struttura non tinteggiata, pulita e ordinata, dotata di:

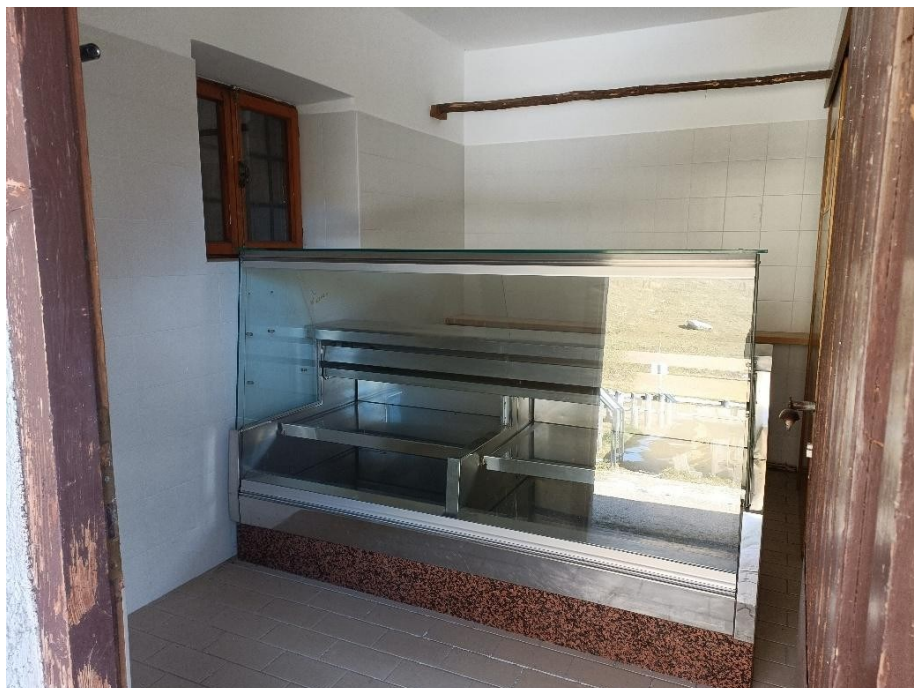
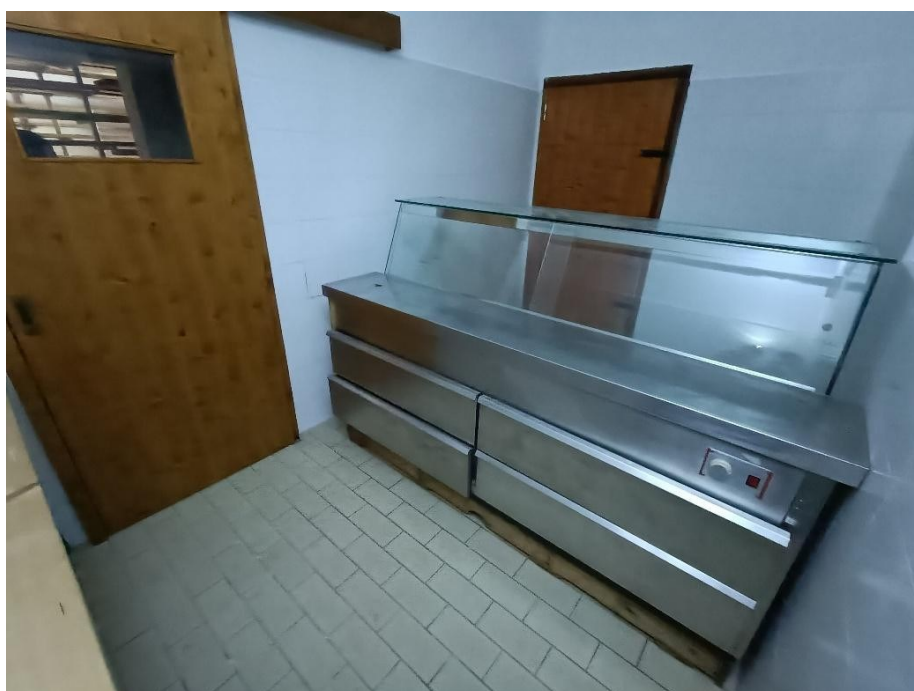
Foto 17 – MALGA TASSULLA – LOCALE VENDITA FORMAGGIO.  
Foto di data 29.10.2025

- n. 1 vasca in acciaio per salamoia;
  - n. 1 lavandino;
  - n. 1 dispenser sapone;
  - n. 1 porta rotolo carta.
- 4.6 LOCALE VENDITA FORMAGGIO (foto 17 e 18)  
Struttura non tinteggiata, pulita e ordinata, dotata di:

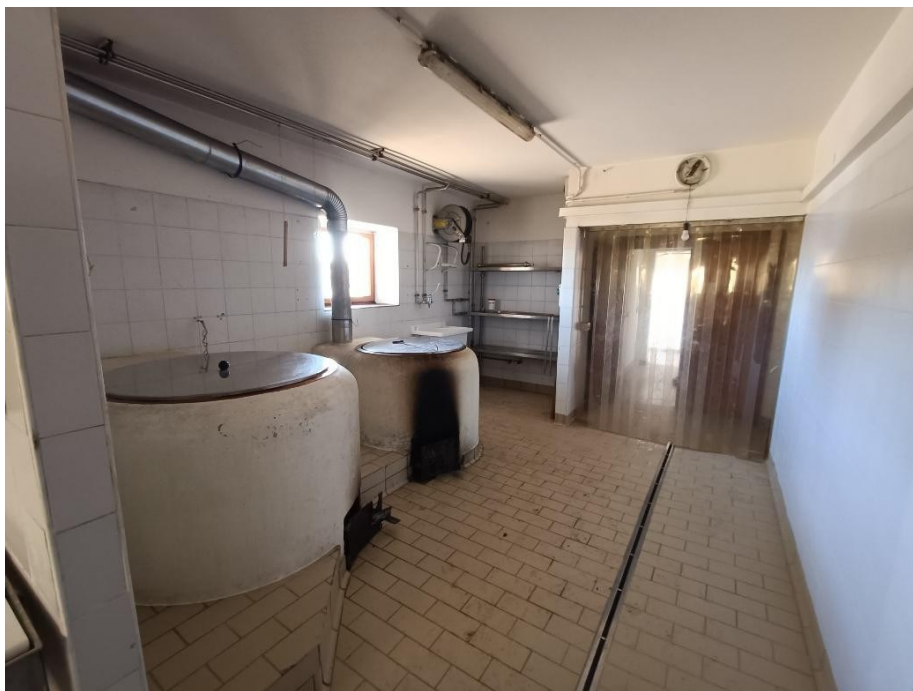
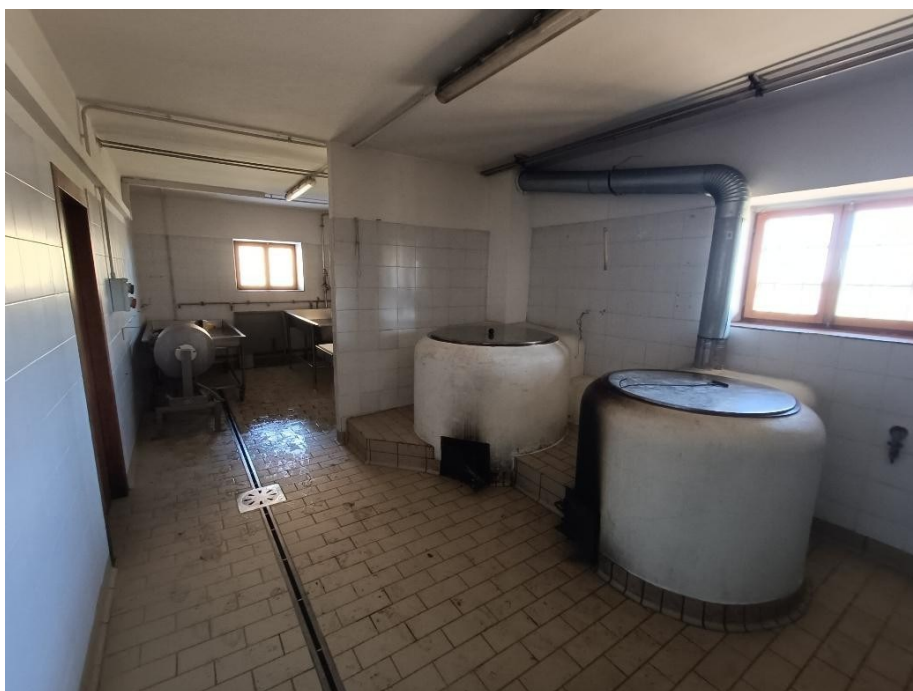
Foto 19 – MALGA TASSULLA – LOCALE CASEIFICIO – COTTURA.  
Foto di data 29.10.2025

- n. 1 bancone vetrina;
  - n. 1 mensola in legno.
- 4.7 LOCALE CASEIFICIO – COTTURA (foto 19 e 20)  
Struttura tinteggiata, pulita e ordinata, dotata di:

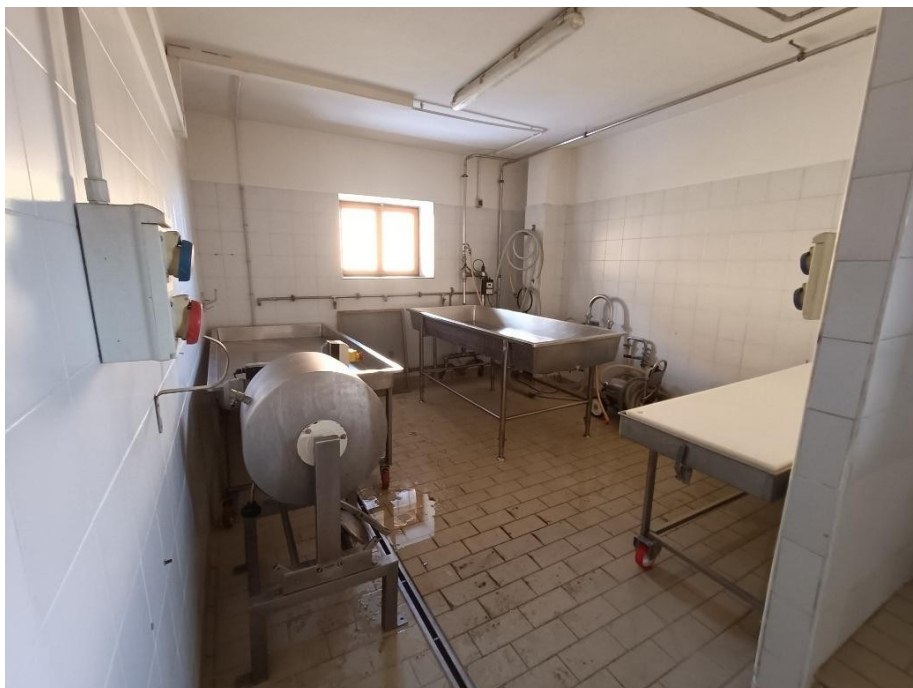
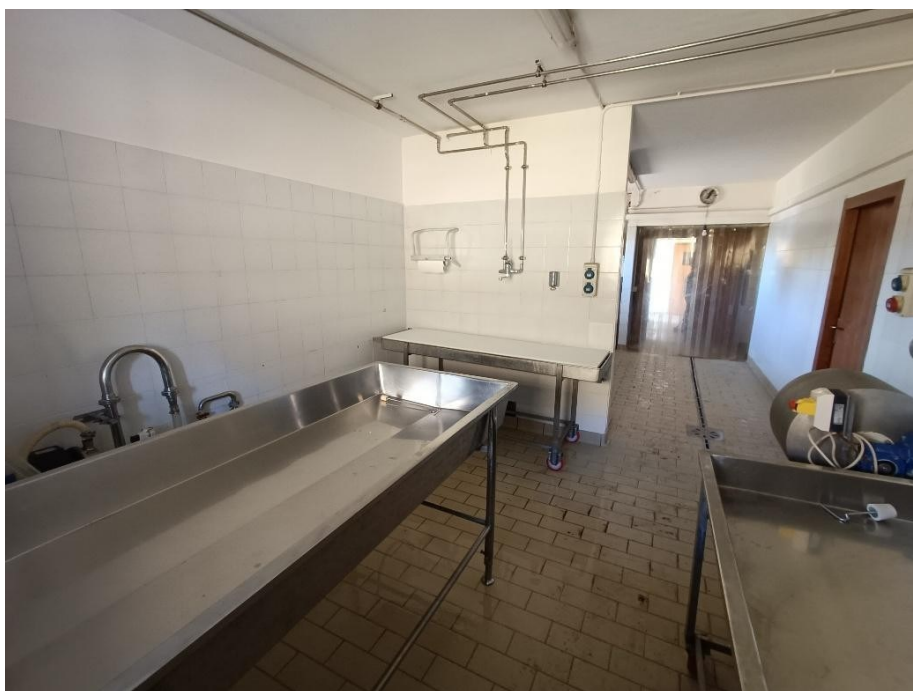
Foto 21 – MALGA TASSULLA – LOCALE CASEIFICIO – LAVORAZIONE FORMAGGIO.  
Foto di data 29.10.2025

- n. 1 scaffalatura in acciaio a 3 ripiani;
  - n. 1 boccia per lavaggi.
- 4.8 LOCALE CASEIFICIO – LAVORAZIONE FORMAGGIO (foto 21 e 22)  
Struttura tinteggiata, pulita e ordinata, dotata di:

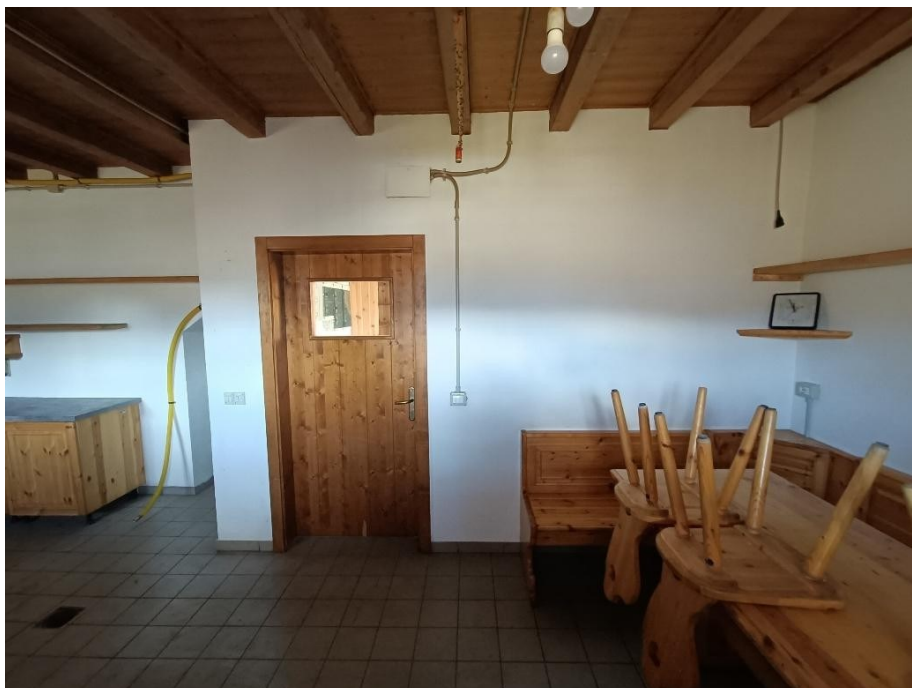
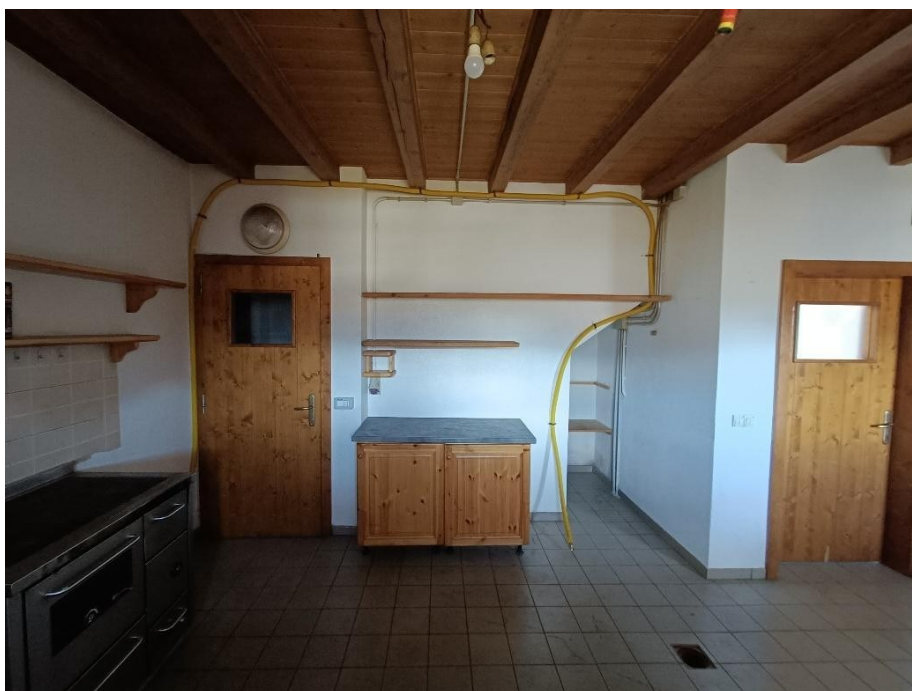
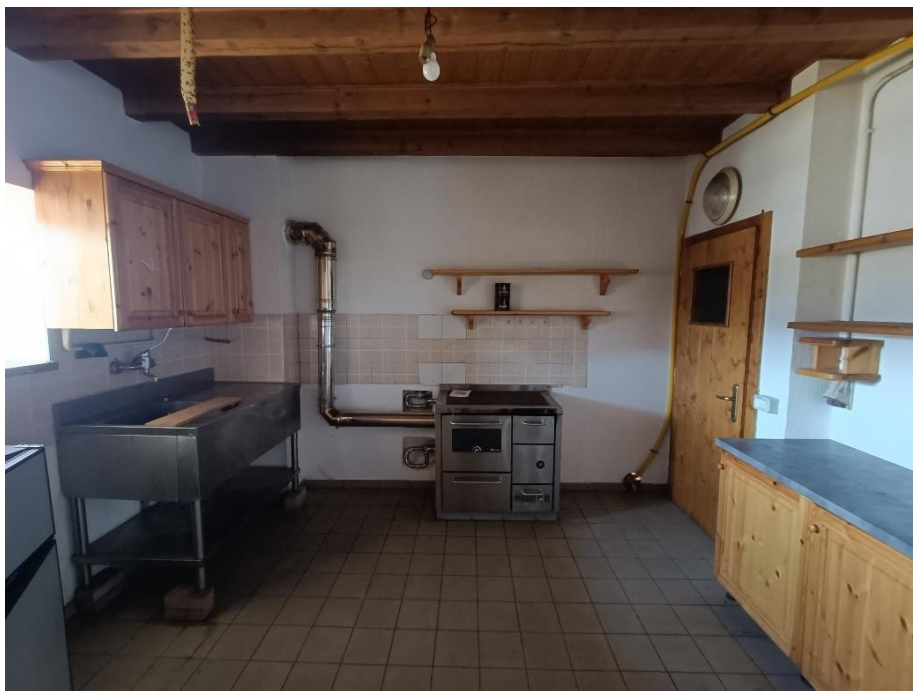
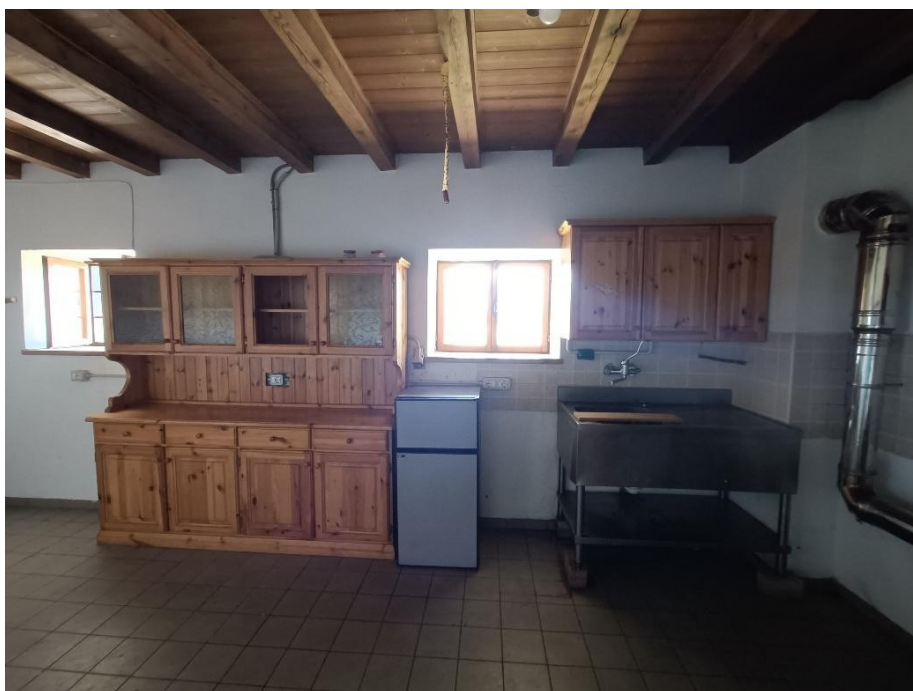
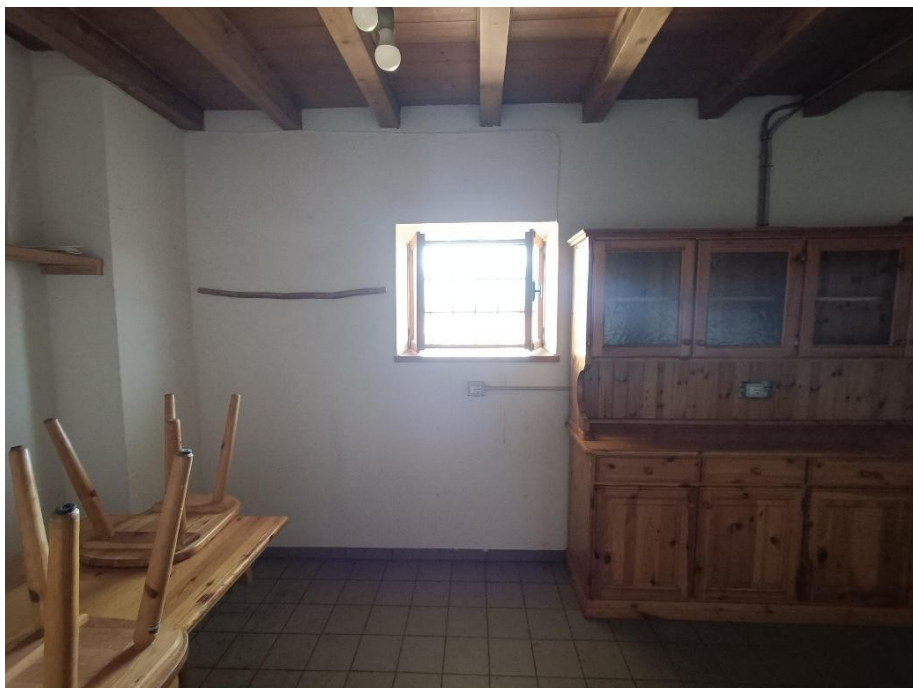
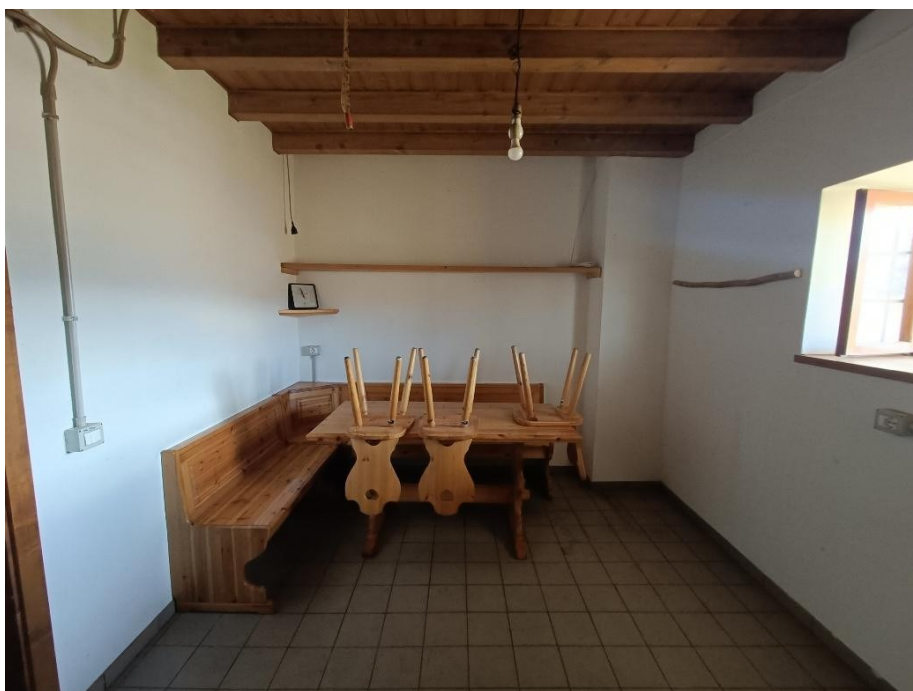
- n. 1 porta rotolo carta.
- 4.9 LOCALE CUCINA (foto 23, 24, 25, 26, 27 e 28)  
Struttura non tinteggiata, pulita e ordinata, dotata di:
- n. 1 mobile a 2 ante con pianale;

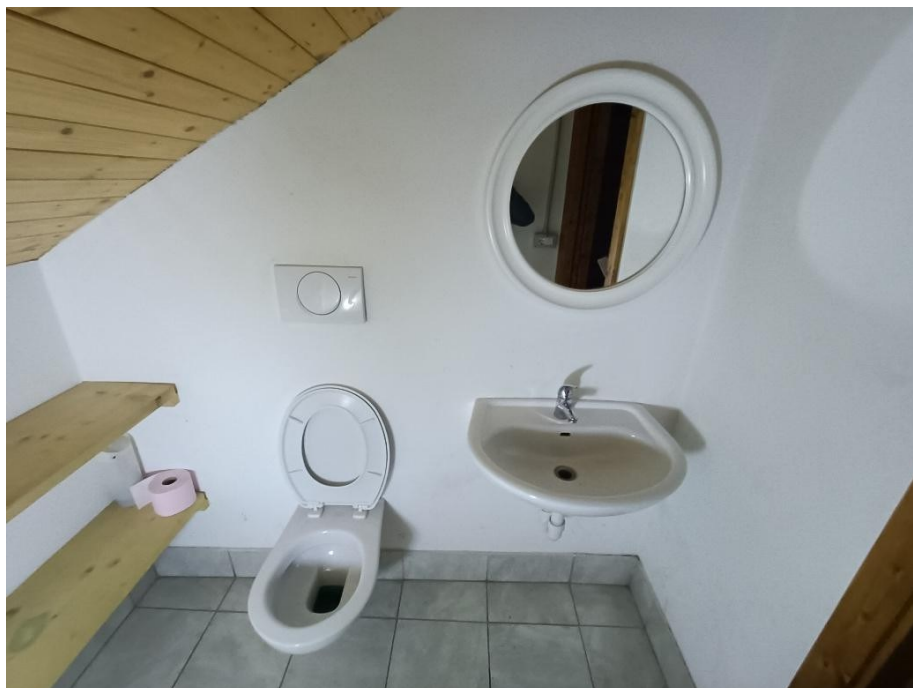
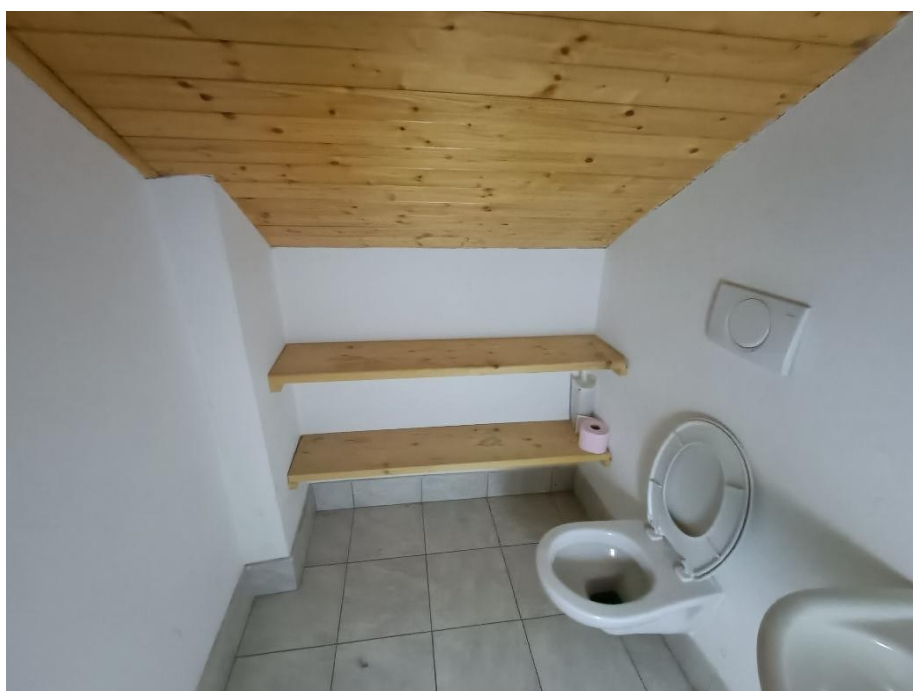
Foto 29 – MALGA TASSULLA – SOFFITTA – BAGNO A SERVIZIO DELLE STANZE.  
Foto di data 29.10.2025

- n. 3 sedie.
- 4.10 SOFFITTA – BAGNO A SERVIZIO DELLE STANZE (foto 29 e 30)  
Struttura non tinteggiata, pulita e ordinata, dotata di:
- n. 1 lavandino;

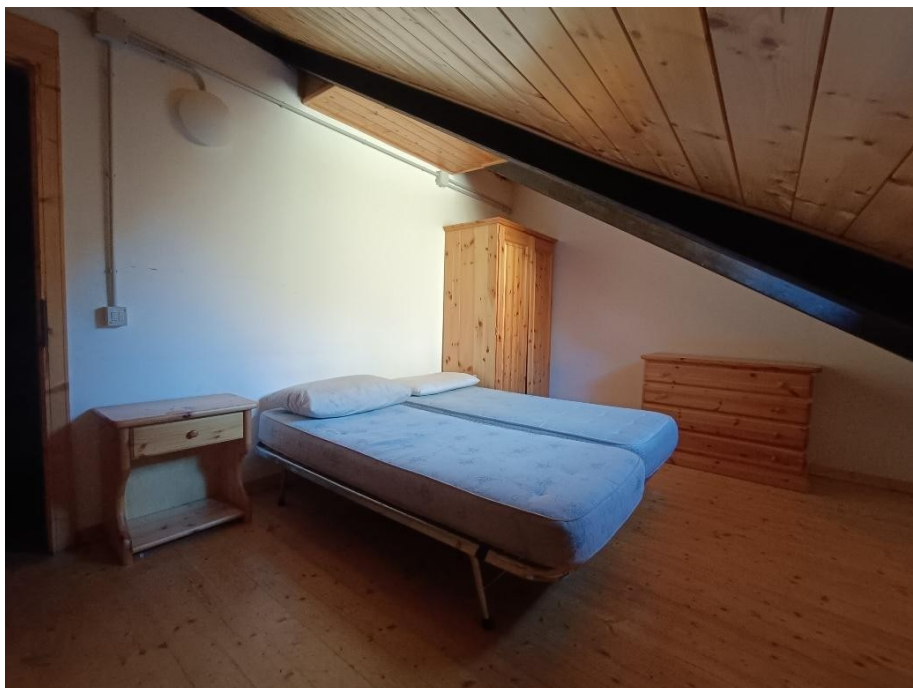
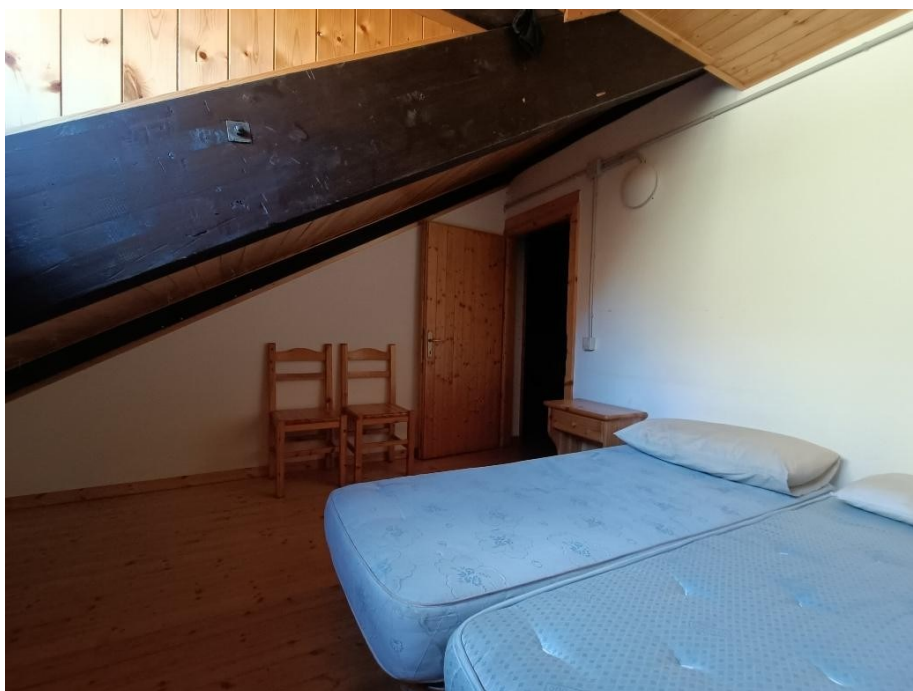
Foto 31 – MALGA TASSULLA – SOFFITTA – STANZA 1.  
Foto di data 29.10.2025

- n. 1 specchiera rotonda;
  - n. 1 water + tavoletta;
  - n. 2 mensole di legno;
  - n. 1 scopino wc.
- 4.11 SOFFITTA – STANZA 1 (foto 31 e 32)  
Struttura non tinteggiata, pulita e ordinata, dotata di:

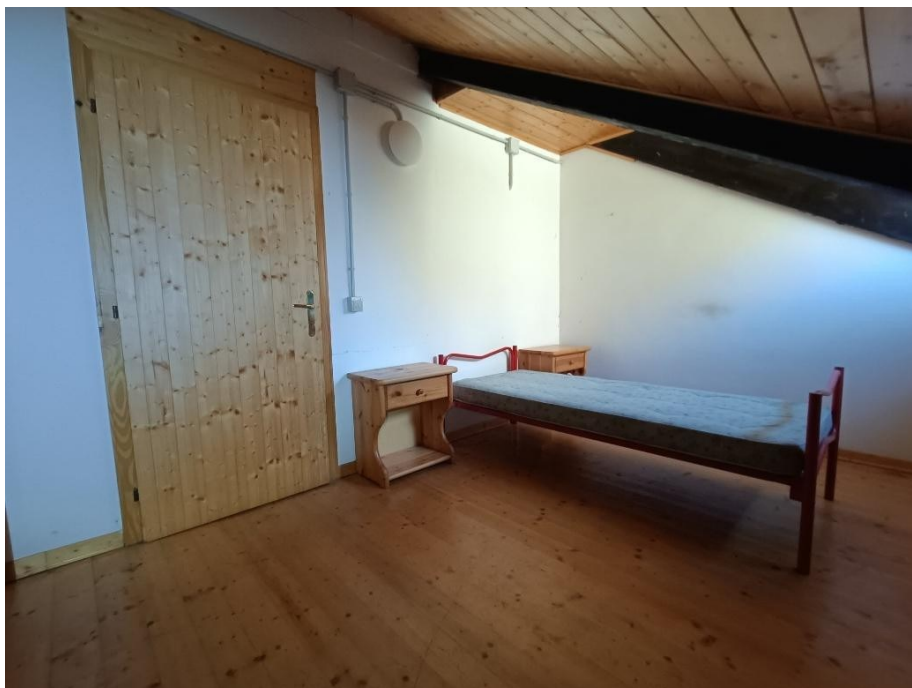
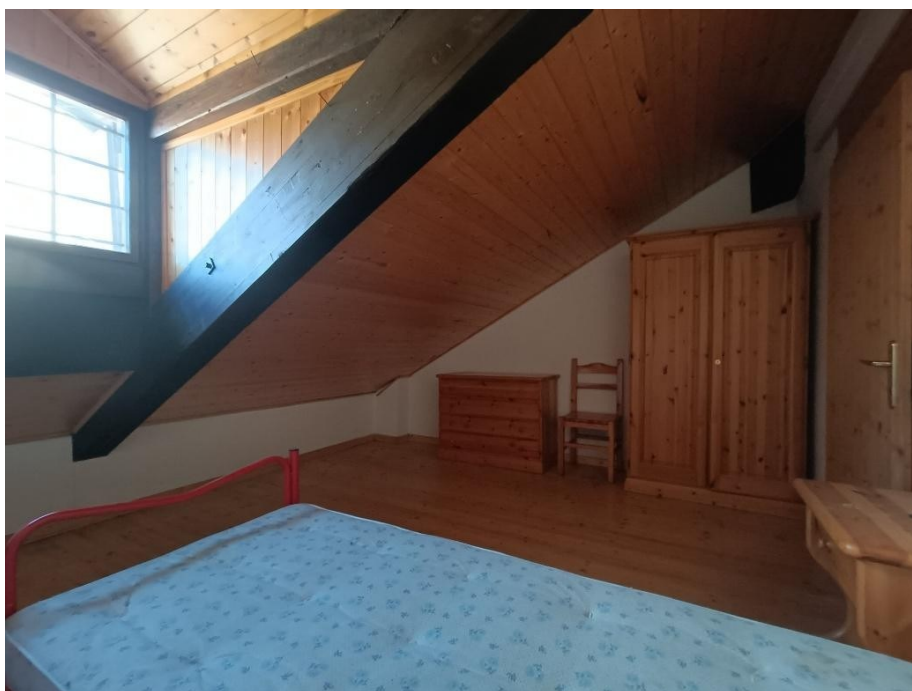
Foto 33 – MALGA TASSULLA – SOFFITTA – STANZA 2.  
Foto di data 29.10.2025

- n. 2 cuscini.
- 4.12 SOFFITTA – STANZA 2 (foto 33 e 34)  
Struttura non tinteggiata, pulita e ordinata, dotata di:
- n. 1 cassettiera a 4 cassetti;
  - n. 1 armadio a 2 ante;

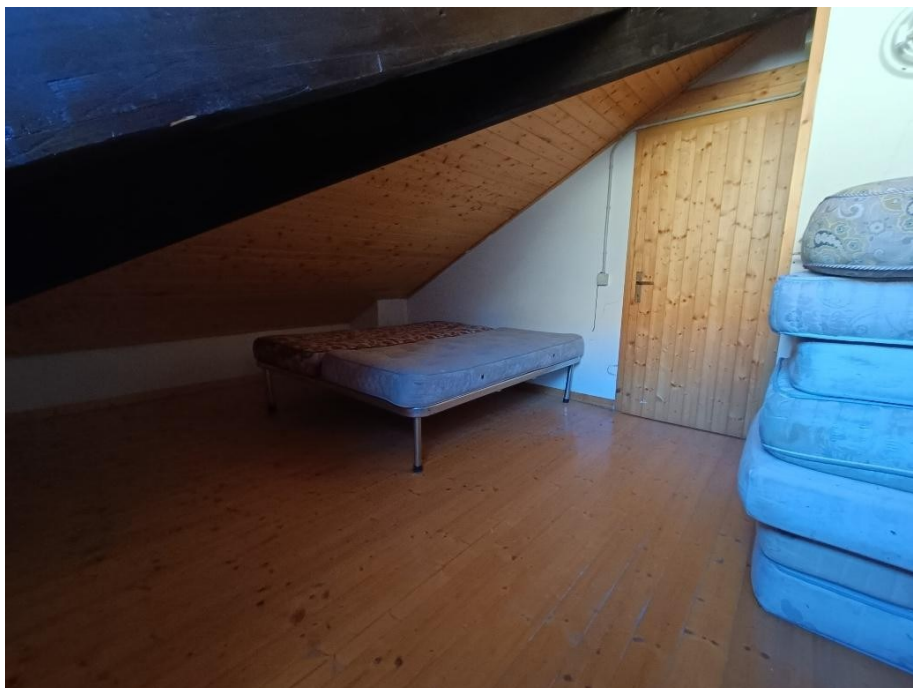
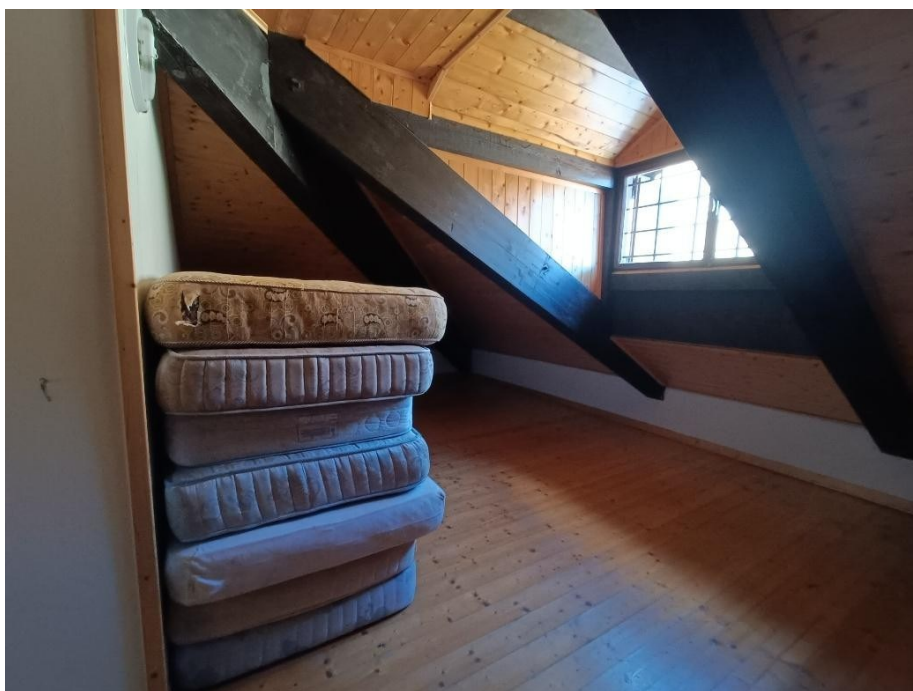
Foto 35 – MALGA TASSULLA – SOFFITTA – STANZA 3.  
Foto di data 29.10.2025

- n. 2 comodini con cassetto;
  - n. 1 sedia;
  - n. 1 rete letto singola;
  - n. 1 materasso singolo.
- 4.13 SOFFITTA – STANZA 3 (foto 35 e 36)  
Struttura non tinteggiata, pulita e ordinata, dotata di:

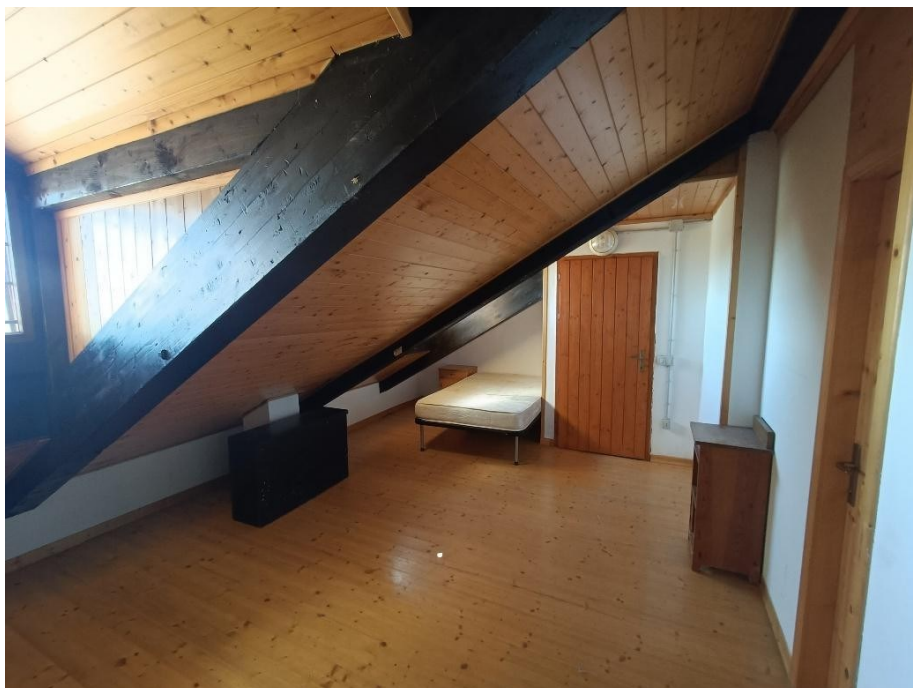
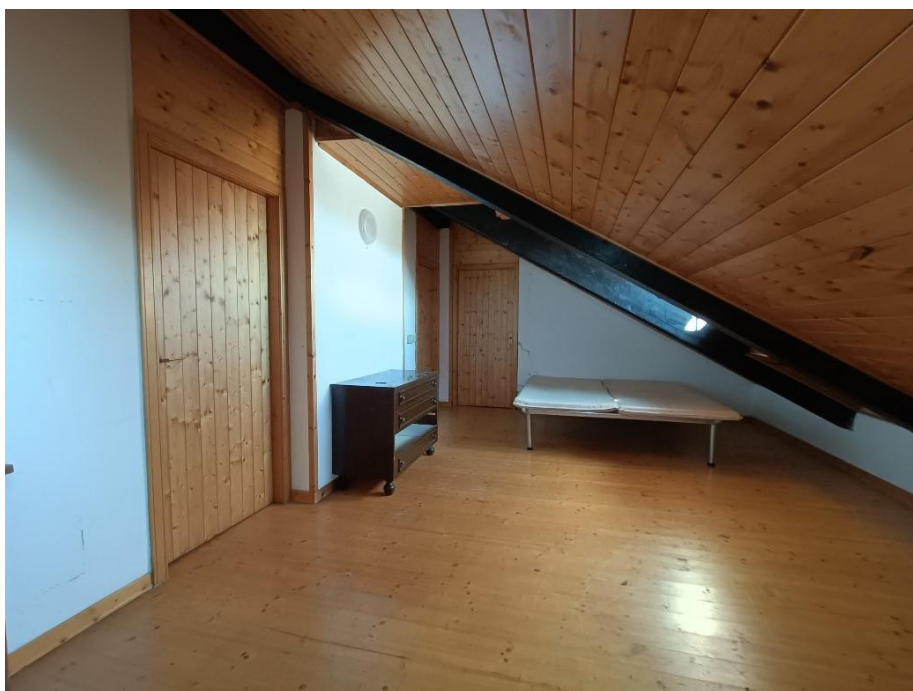
Foto 37 – MALGA TASSULLA – SOFFITTA – LOCALE INGRESSO STANZE.  
Foto di data 29.10.2025

- n. 1 rete letto matrimoniale;
  - n. 9 materassi singoli.
- 4.14 SOFFITTA – LOCALE INGRESSO STANZE (foto 37 e 38)  
Struttura non tinteggiata, pulita e ordinata, dotata di:
